西二三线果子沟地区风险治理工程

水土保持设施验收报告

建设单位:国家管网集团联合管道有限责任公司西部分公司

编制单位:中国科学院水利部水土保持研究所

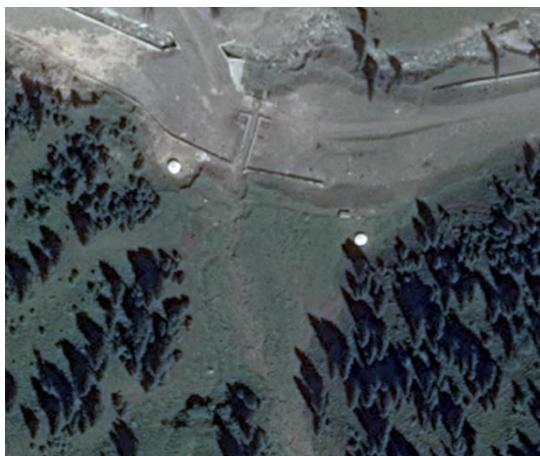
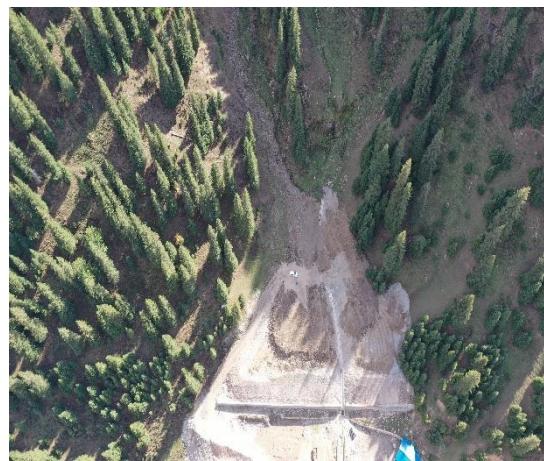
图 1.1—1 弃渣场影像图

1#弃渣场原地貌 (2015年7月)

1#弃渣场使用中影像 (2021年9月)

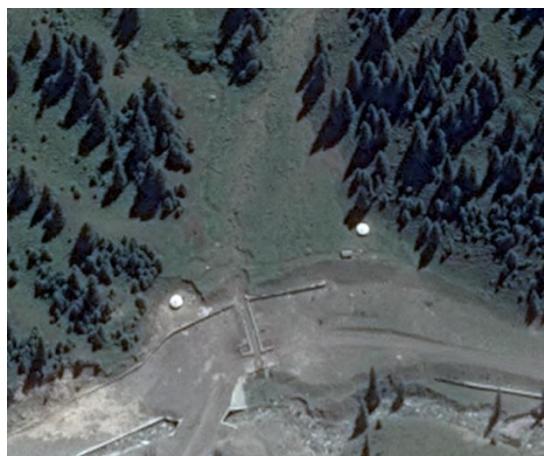
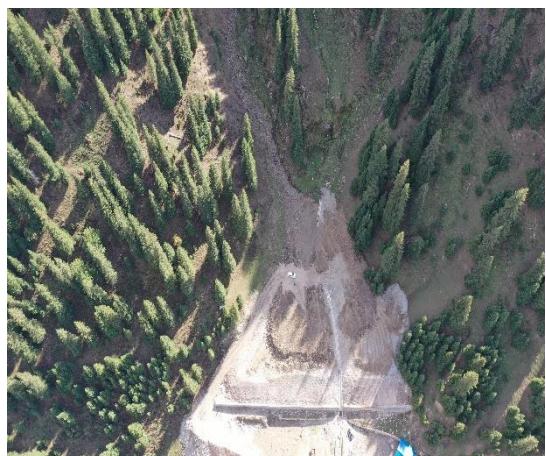
图3.2—1 弃渣场使用前后对比图

通过查阅相关资料，结合现场实际情况，弃渣场使用前沟道以草地为主，弃渣场无常流水，植被覆盖度较好，弃渣场周围地质条件较好，不涉及环境敏感区。弃渣场使用后进行渣面恢复，弃渣场下游无重要建筑物，使用后对下游危害程度较轻。弃渣场使用前后影像图对比情况见图3.2—1。

对照水土保持方案报告书，弃渣场防治措施体系为工程拦挡措施、截排水措施、土地整治、植物措施、临时措施等水土保持措施，与水土保持方案报告书措施体系布设相同。通过现场实际勘查，目前各项防护措施外观质量合格，各弃渣场运行正常，弃渣场水土保持措施体系完整、合理。实际启用的弃渣场特性表见表3.2—2。
