省泾惠渠灌区续建配套节水改造项目
南干泄水渠改造工程变更工程
水土保持设施验收报告

省泾惠渠灌区续建配套节水改造项目

南干泄水渠改造工程变更工程

水土保持设施验收报告

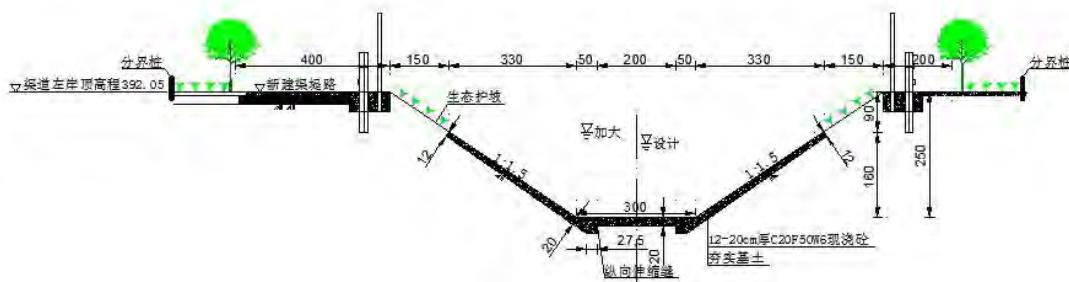
归化桩号 4+005 ~ 4+845 横断面图 1-1

根据《渠道防渗工程技术规范》GB/T50600-2010 中 6.7.3 规定, 大中型渠道宜采用弧底梯形断面或梯型断面, 根据泾惠渠南干泄水渠的实际情况, 本次设计南干泄水渠改线工程渠道采用梯形断面形式。设计横断面见图 1-1~2。

考虑到施工中周边石料厂关闭较多, 大量块石比较难购买等因素, 本次设计地下水位较深的泾河一级阶地渠段 (归化桩号 4+005 ~ 6+345) 采用现浇砼衬砌结构; 地下水埋深浅的泾河河漫滩渠段 (归化桩号 6+345 ~ 7+773) 采用浆砌石衬砌。现浇砼衬砌结构采用现浇砼衬砌结构, 现浇砼标号 C20F50W6, 地板衬砌厚度 20cm, 边坡采用楔形板, 衬砌厚度 12-20cm, 两边坡与底板结合部设纵向伸缩缝, 横向伸缩缝间距为 3m, 缝宽度为 2cm, 底部用聚乙烯闭孔泡沫板填塞, 中间填 5cm 厚的 PTN 填缝胶, 表面用 3cm 厚的 M10 水泥砂浆抹平; 浆砌石衬砌浆砌石衬砌厚度 30cm, 渠道衬砌采用 M7.5 浆砌石结构, M10 水泥砂浆抹面, 两边坡与底板结合部设纵向沉降缝。横向沉降缝间距为 10m, 缝宽度为 3cm, 底部用聚乙烯闭孔泡沫板填塞, 中间填 5cm 厚的 PTN

填缝胶，表面用 3cm 厚的 M10 水泥砂浆抹平。为了保证两岸坡地下水排泄通畅，两岸坡设置一排 UPVC 排水管，排水管最低一排距离底板净距为 0.3m，孔距 1.5m；底板中间布设一到二排排水管，排距 1.5m，孔距 1.5m。排水管背水流侧外露 30cm，管壁钻直径 5mm 的小孔，外部包裹透水无纺布，插入中粗砂反滤料中。

归化桩号	加大水深 (m)	衬砌超高 (m)	岸顶超高 Fb (m)	设计渠深 (m)	设计衬砌高度 (m)
4+005 ~ 4+845	1.83	0.37	1.37	3.2	2.2
4+845 ~ 6+345	1.21	0.39	1.20	2.5	1.6
6+345 ~ 7+773	1.83	0.37	0.67	2.5	2.2

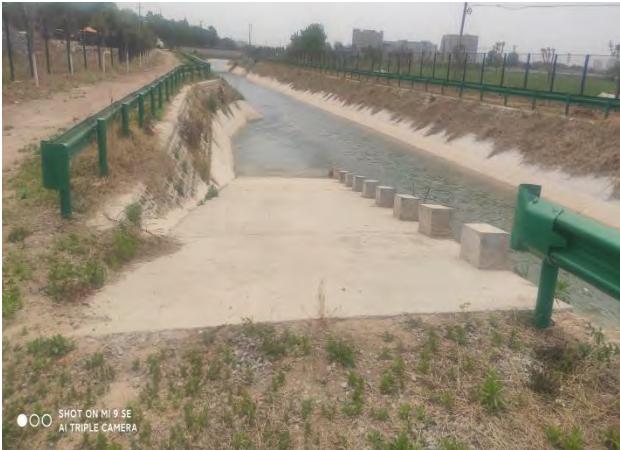
清淤坡道	农桥

为了方便机械清淤，因渠道多为深挖方，在每座陡坡下游布置清淤坡道1座，共新建4处，分别为归化桩号4+245、4+945、5+745、6+445。坡道坡比1:7，净宽度4m。坡道先压实基土，压实度达到0.85以上，后铺10cm厚砂砾石垫层并夯实，再现浇30cm厚C20砼，坡道处渠岸宽度局部加宽。

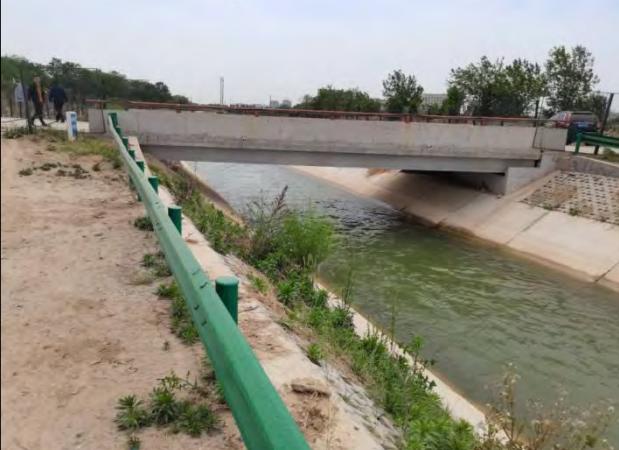
本次南干泄水渠改线段为新修渠道，渠道与现有的生产路交叉时设计为农桥，沿途共有 5 座，位于规化桩号 4+355、4+682、5+043、6+421、6+777 处。

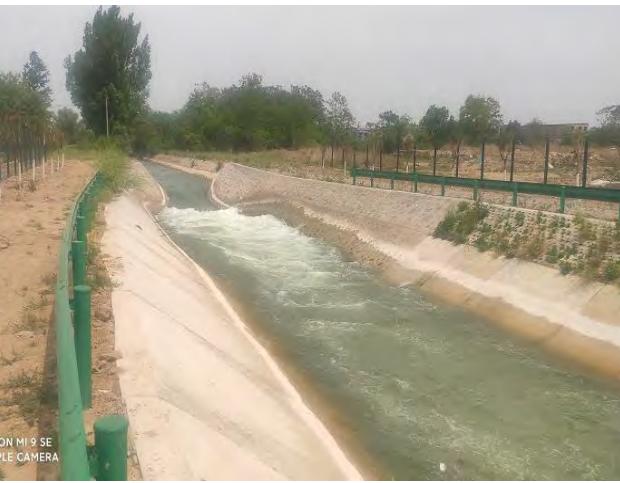
跌水	植物措施

设计根据流量、地形、落差及基础工程、水文地质条件，陡坡选择等底宽跌水，采用梯形缺口，消力塘为下部矩形，上部梯形的复式断面。

陡坡结构为水泥砂浆砌石，砌筑采用 M7.5 水泥砂浆，勾缝采用 M10 水泥砂浆，块石强度不小于 MU40。陡坡及消力池底板现浇 15cm 的 C20 钢筋砼防冲层。

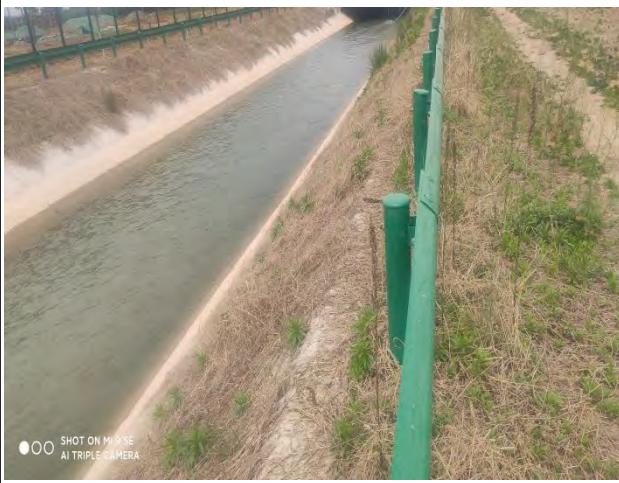
在渠道管理范围区渠道边坡采用生态护坡或植草景观绿化。其中在渠道衬砌顶至渠口之间内边坡统一设计为铰接式护坡，穿崇文庄园人工湖段(归化桩号 7+422 ~ 7+604)外边坡采用铰接式护坡，护坡宽 1.8m，并在生态护坡联锁块下增设反滤土工布（300g/m²），在渠道左右岸管理界桩线上种植樱花树景观绿化，撒播草籽宽 1.5m。
