南郑区二门村寨沟建筑石料用灰岩矿开发项目（加工区）

水土保持监测总结报告

建设单位：陕西秦浙汉新矿业有限公司

监测单位：陕西秦巴微度水土流失监测有限公司

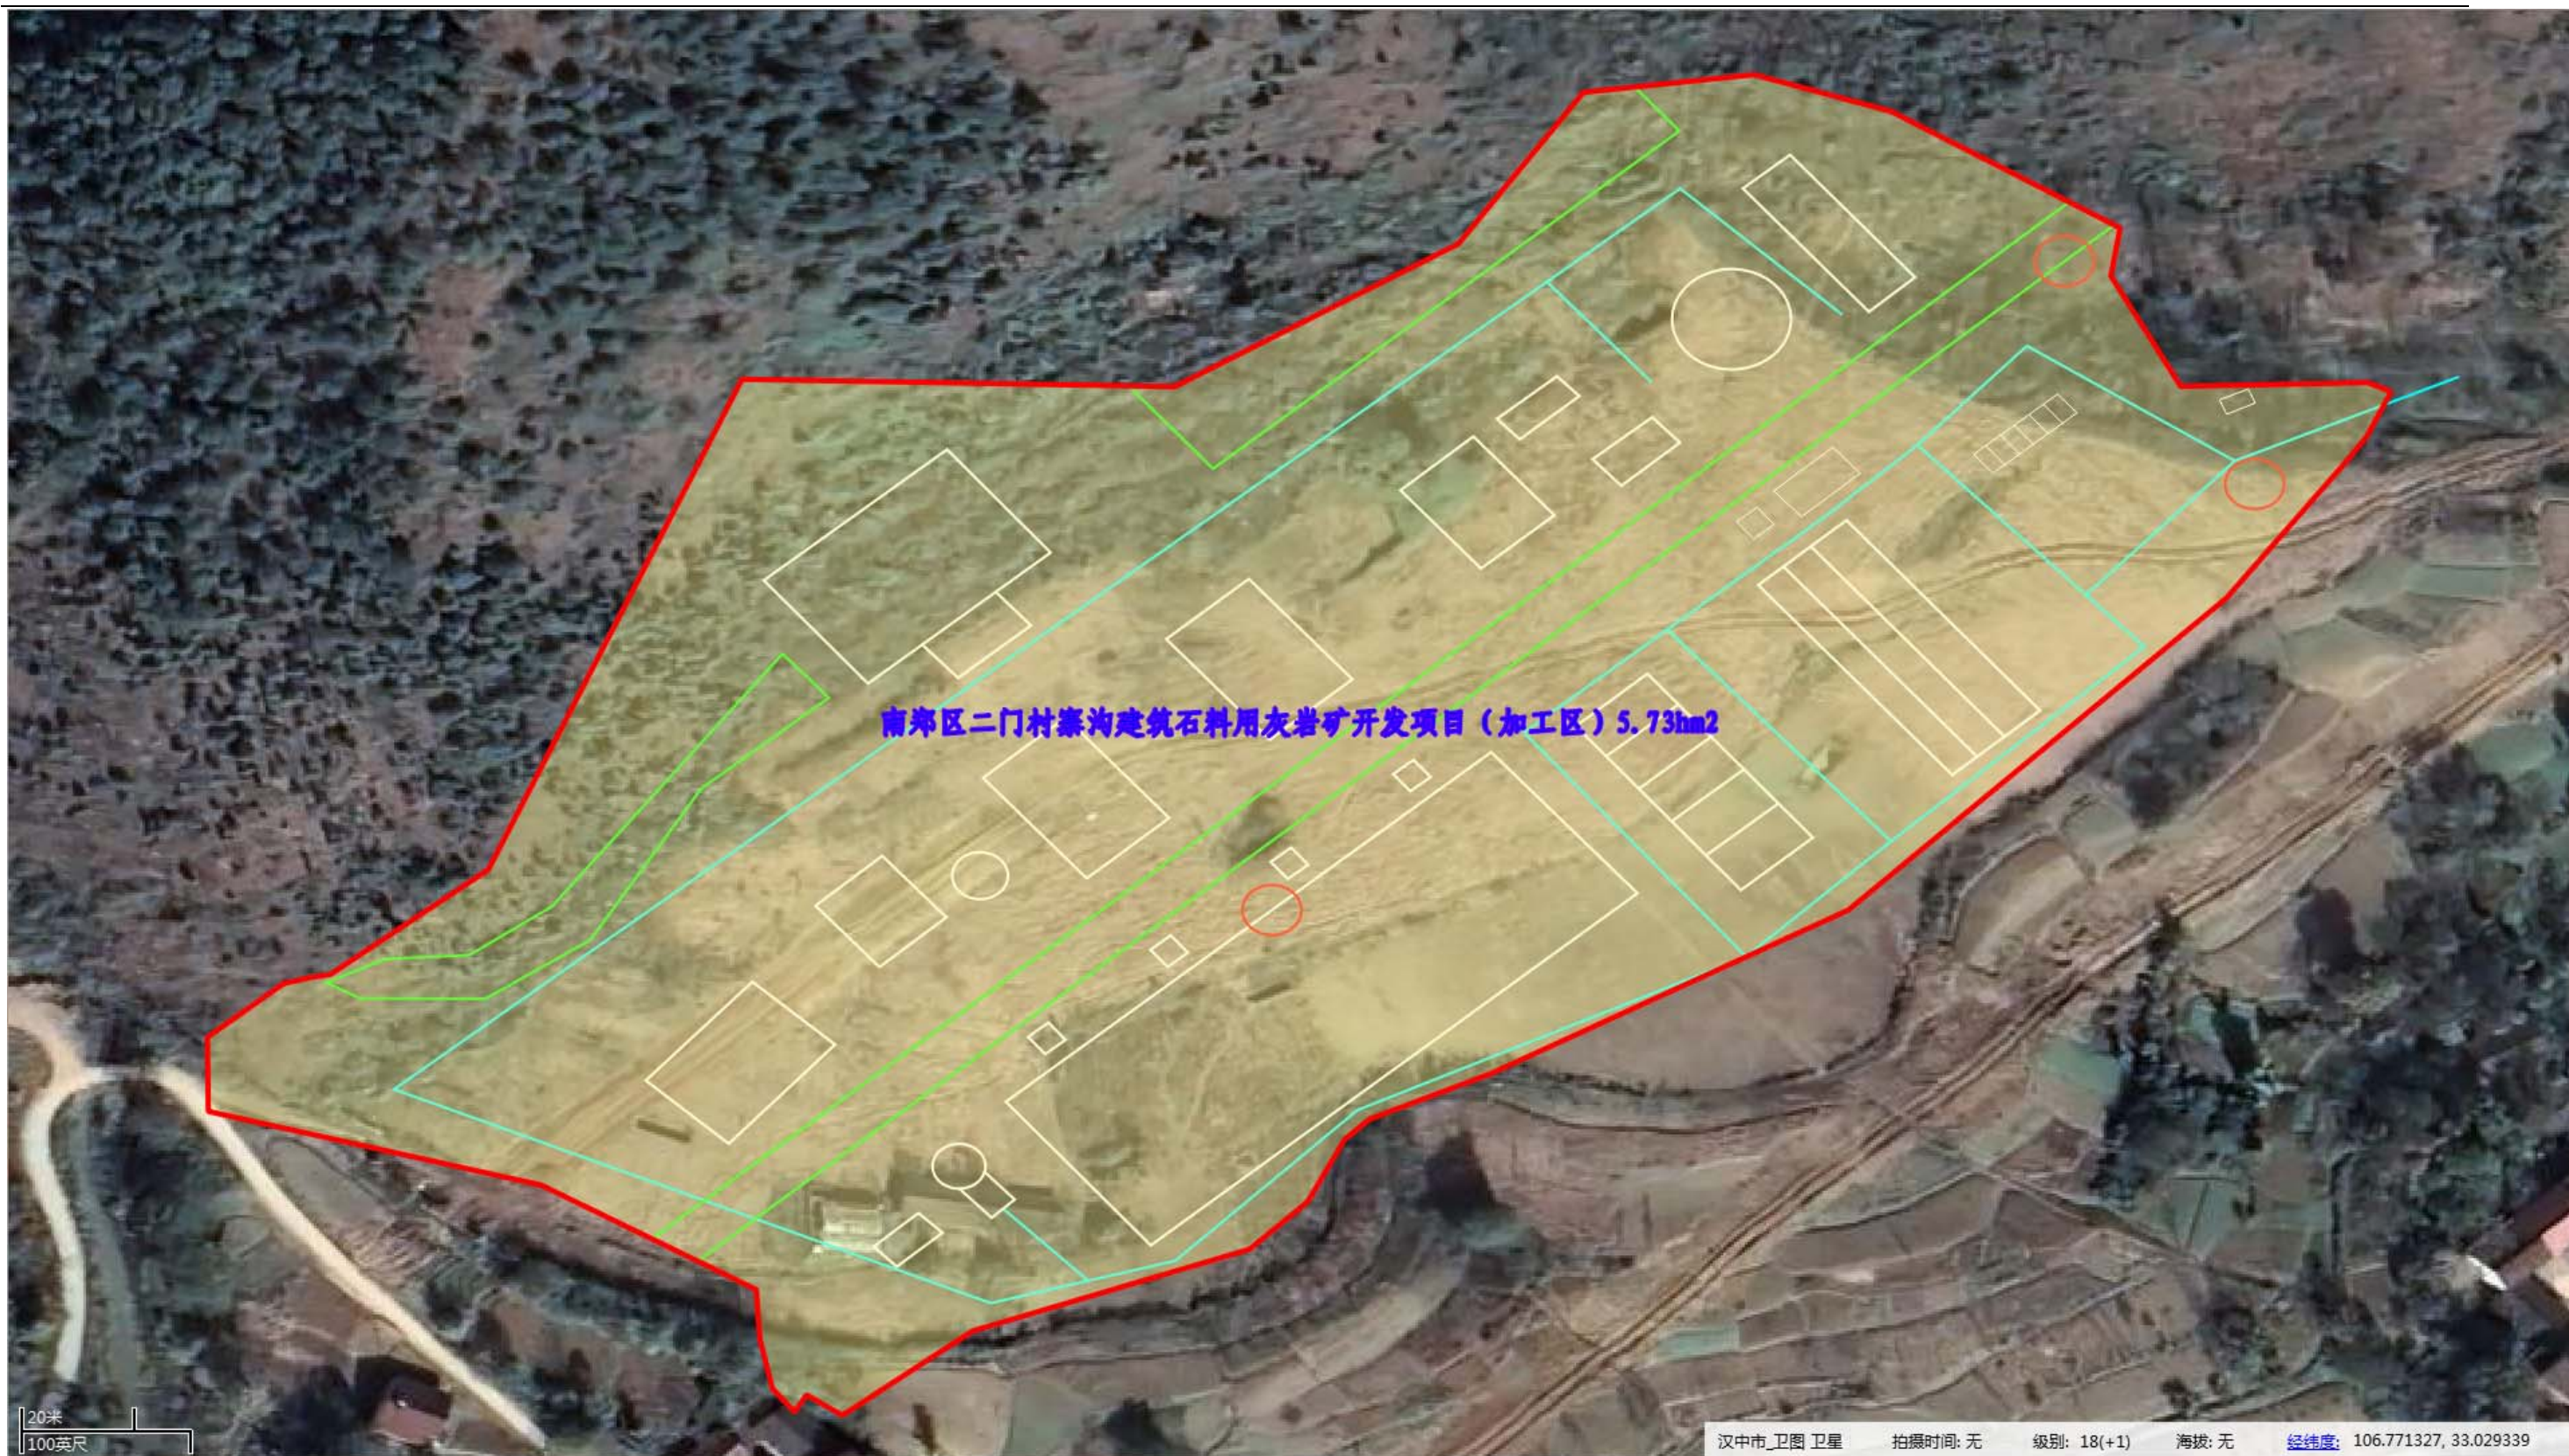
项目水土流失防治责任范围与主体布置图

本项目由生产工业场地、厂内道路及硬化工程、绿化工程、边坡防护工程等项目组成。

①生产工业场地：占地面积 1.24hm^2 。遵循主体设计三个台阶总体格局下，结合工艺进行了竖向布局优化。包括新建四个平台功能区，其中坡面上部的第一台阶，原设计高程为 672.0m ，施工调整为 674.0m ，包括卸矿平台、一破车间、泥土筛；二级平台原设计标高为 $657.00\text{--}660.00\text{m}$ ，实施完成为 $659\text{--}660.0\text{m}$ ，功能区内由东往西依次布置有备件库、中间仓及输送、1#电气室、空压机组、二破车间、一筛车间、2#电气室、二筛车间、缓冲仓、制砂楼和泥土堆棚、生产办公楼；原设计三级平台高程 645m ，主体优化布局为东西两个部分，西边为三级平台，高程为 650m ，东边为四级平台，高程为 643m ，功能区内从西往东依次布置有水池及泵房、成品堆棚，成品散装仓、3#电气室、停车场、销售部等。

②厂内道路及硬化工程：占地面积 3.32hm^2 。包括场内硬化道路及硬化工程。

③绿化工程：占地面积 0.22hm^2 ，包括道路两侧绿化带。

④边坡防护工程：占地面积 0.95hm^2 ，包括三个平台功能区的边坡防护区。
